## Gutachten zum Sanierungsbedarf

Heinrich-Hertz-Oberschule, Rigaer Straße 81  
10247 Berlin - Friedrichshain

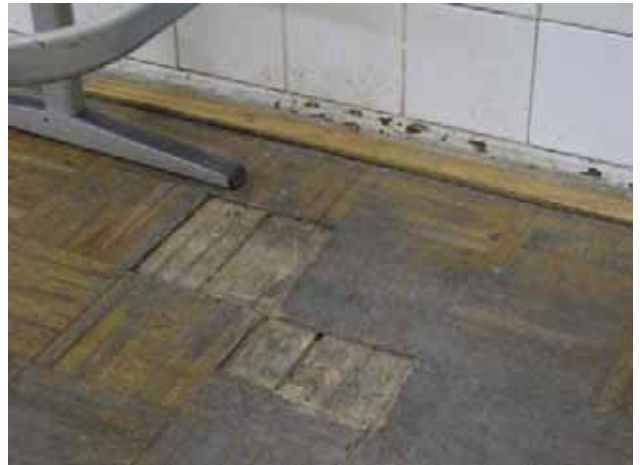
Die Fußböden in allen anderen Unterrichtsräumen im EG bis 2.OG haben noch den originalen Fußbodenbelag aus Parkett, eingefasst mit unterschiedlichen Holzsockelleisten oder Viertelstäben. Die Parkettbeläge weisen vielfach Fehlstellen auf, die zum Teil nur notdürftig mit Sperrholzplatten ausgeflickt wurden. Die Versiegelungen sind allen Unterrichtsräumen großflächig abgenutzt, lediglich im Schüleraufenthaltsraum 0.02 ist das Parkett kürzlich abgeschliffen und neu versiegelt worden. Die Sockelleisten sind von unterschiedlicher Qualität, zum Teil beschädigt und weisen Fehlstellen aus.

Parkettbelag Raum 1.05 / 1.OG

Die Parkettbeläge sind fachgerecht auszubessern, abzuschleifen und neu zu versiegeln. Die umlaufenden Sockelleisten sind hier zu erneuern.

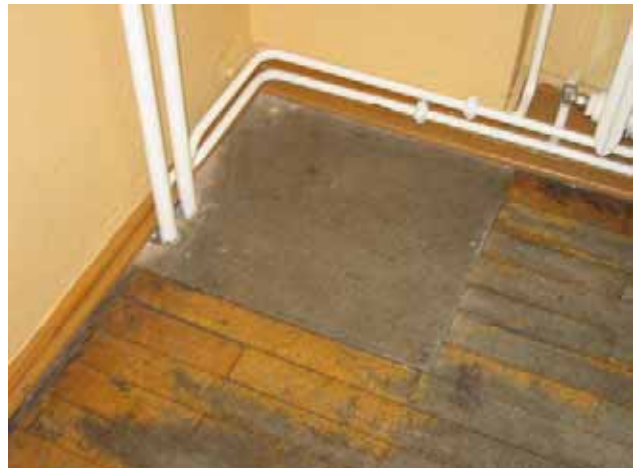
Parkettbelag Raum 2.03 / 2.OG

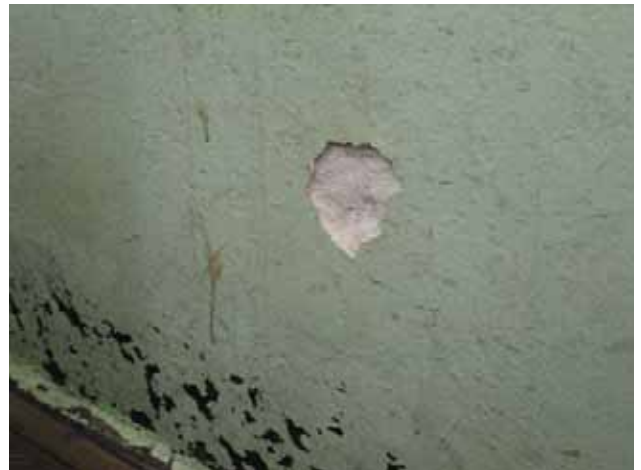
Wandschäden Raum 0.03 / EG

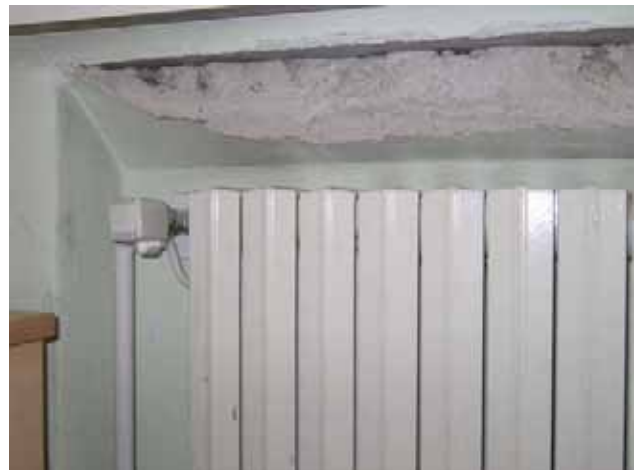
Putzschäden Raum 3.02 / 3.OG

Für die bereits sanierten Räume besteht kein unmittelbarer Handlungsbedarf. Lediglich die beschriebenen Schäden in den Räumen 2.05 und 3.02 sollten ausgebessert werden.

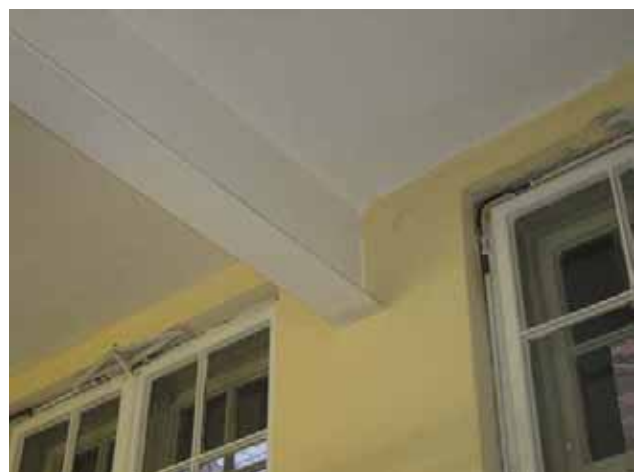
Die Decken in allen noch nicht sanierten Räumen im Ostflügel bestehen aus Betonplatten mit freiliegenden Stahlunterzügen, die keine erkennbare Brandschutzummantelung aufweisen.

Stahlunterzüge z.B. Raum 1.05 / 1.OG

In allen anderen Räumen sind die Putzschäden zu beseitigen, die Wände für eine gleichmäßige Oberfläche zu spachteln und zu streichen. Die offenliegenden Decken-Stahlträger sind feuerbeständig zu ummanteln und die Decken sollten aufgrund der schlechten Akustik der Unterrichtsräume mindestens in Teilbereichen mit Akustikplatten ausgestattet werden.

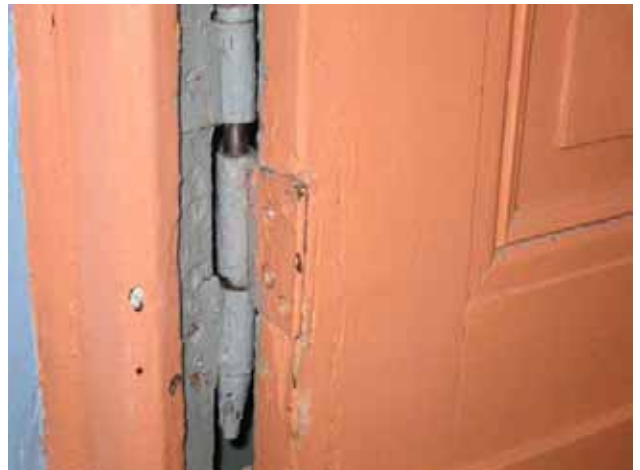
Die Türen der noch nicht sanierten Räume sind alt und teilweise in schlechtem Zustand. Sie wurden im Zuge von allgemeinen Malerarbeiten

überlackiert, jedoch ohne die Untergründe vorher fachgerecht vorzubereiten.

Tür Raum 1.05 / 1.OG

Für die Türen der sanierten Räume besteht kein Sanierungsbedarf. Die Türen der noch nicht sanierten Räume sind tischler- und malermäßig zu überarbeiten und mit Objektbeschlägen sowie verstärkten Bändern auszustatten oder zu erneuern.

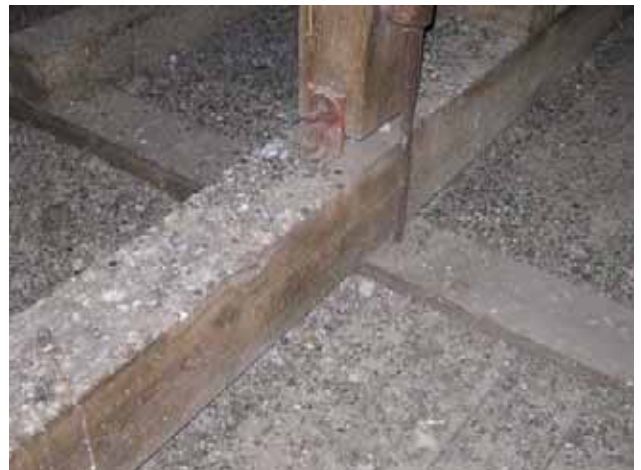
Die Decken, insbesondere des Westflügels und über der Aula sind stark mit Taubenkot verschmutzt.

Verschmutzung durch Taubenkot

Die mit Taubenkot verunreinigten Bauteilen sollten gereinigt und der Dachstuhl auf einen Befall mit Taubenzecken untersucht werden.

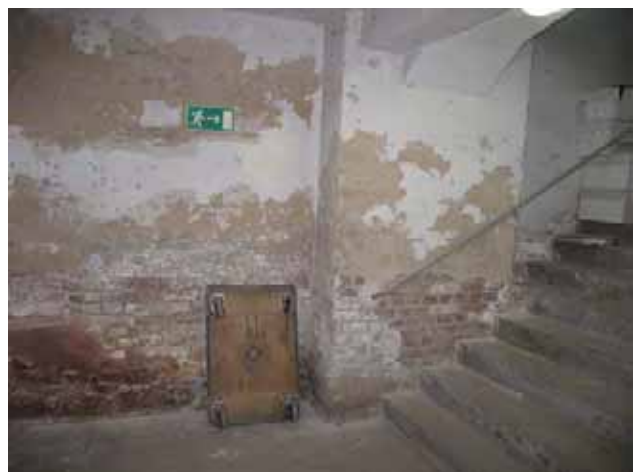
An allen Außenwänden und einem großen Teil der Innenwände liegen erhebliche Feuchtigkeitsschäden in Form von Ausblühungen und aufbrechendem Putz vor. In einigen Kellerräumen ist ein ständiger Wassereintritt zwischen Boden und Wand feststellbar. Durch die Außenwand zum Innenhof ist Wurzelwerk durch das Mauerwerk gebrochen. Durch die ständige und aufsteigende Mauerfeuchte sind auch angrenzende Bauteile und Bauelemente betroffen. Insbesondere Metalltüren und Fenster sind durch die ständige Feuchtigkeit stark korrodiert.

Keller Wände Aufgang Süd-West

Da der Keller zum größten Teil für Technikräume, Lager und Werkstätten genutzt wird ist eine Trockenlegung unbedingt erforderlich. Für die Sanierungsmaßnahmen der Feuchteschäden siehe Maßnahmenkatalog des „Bericht Schadensuntersuchungen Heinrich-Hertz-Oberschule“ des Sachverständigenbüros GWD vom 16.01.2007 im Anhang.

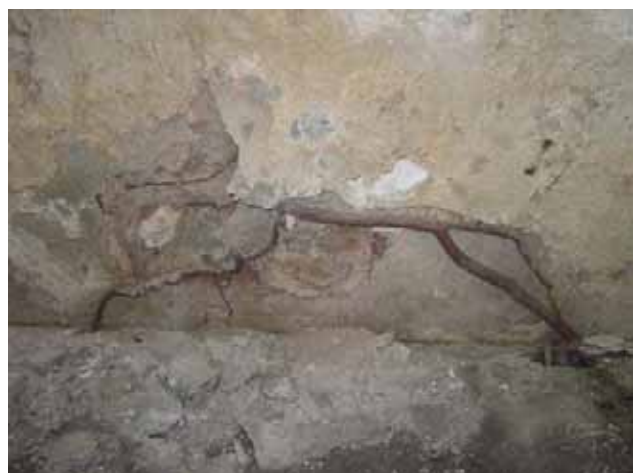
Keller Wände Wurzeldurchbruch

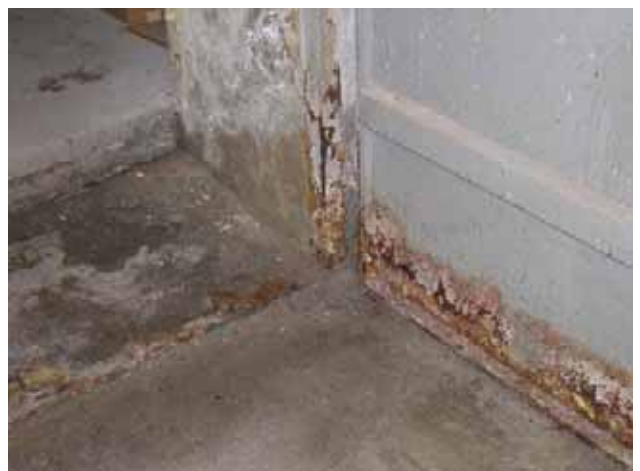
Ein großer Teil der Türen von Kellerräumen sind bereits mit zugelassenen T30-Türen nachgerüstet worden. Durch die ständige Durchfeuchtung der Böden und Wände sind diese Türen jedoch teilweise bereits stark verrostet. An vielen der Türen sind darüber hinaus die Türschließer defekt. Die übrigen Türen sind alte Stahltüren in sehr schlechtem Zustand. Bei Nutzung von Kellerräumen mit Brandlasten entsprechen die alten Türen nicht mehr den heutigen Brandschutzbestimmungen.

Kellertür Raum 02

ersetzen. Alle neu eingebauten T30-Türen sind zu überprüfen und nach Bedarf Instandzusetzen oder zu erneuern. Die Türen zu den Treppenträumen sind durch zugelassene selbstschließende, feuerhemmende und rauchdichte Türen zu ersetzen. Zur Rauchabschnittsbildung ist es erforderlich eine selbstschließende, rauchdichte Tür zwischen Westflügel und Vorderhaus einzubauen. (siehe auch Brandschutzgutachten im Anhang)

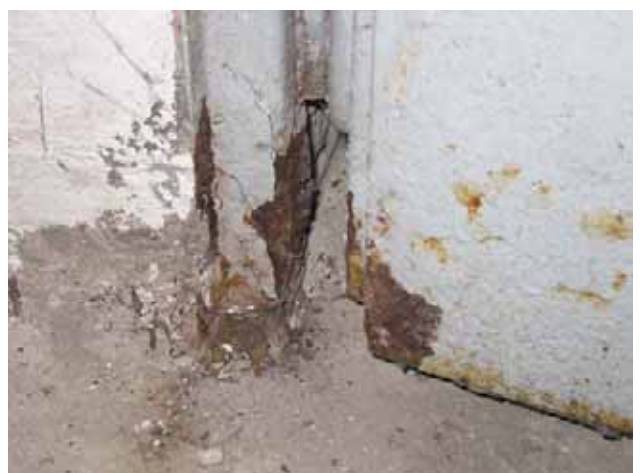
Kellertür Raum 10

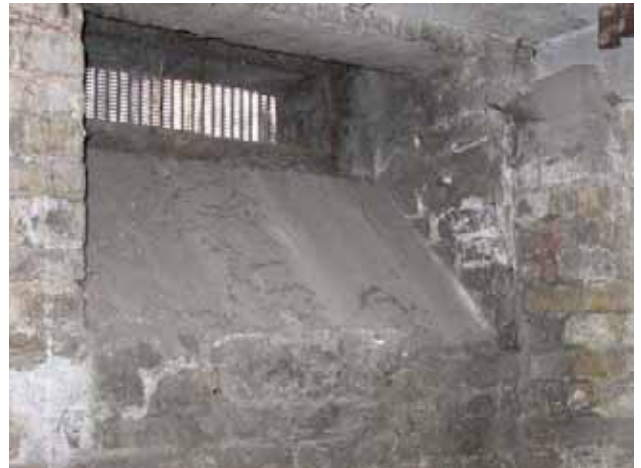
Die bestehenden Kellerfenster sind aufgrund der ständigen Durchfeuchtung Wände alle in schlechtem baulichen Zustand. Die vorhandenen Kellerfenster sind größtenteils defekt und durch ständige Durchfeuchtung korrodiert.

Kellerfenster Raum 08

Im Falle der empfohlenen umfassenden Sanierung des Kellers sollten alle Türen gemäß den heutigen Bestimmungen durch zugelassene Brandschutztüren ausgetauscht, sowie die Fenster erneuert werden.

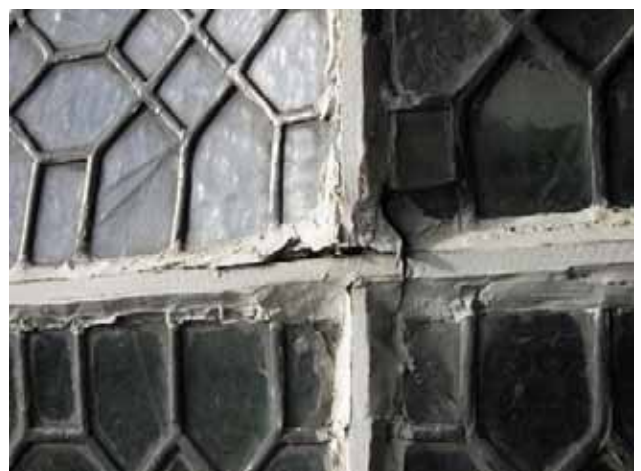
Die Fenster zu Fluren, Treppenhäusern und der Aula sind ausschließlich Einfachfenster. Die Fenster wurden im Zuge der Putzerneuerung 1992 mit einem neuen Anstrich versehen, der an vielen Stellen bereits erneuerungsbedürftig ist. Die Fenster der Aula, die noch großflächig mit den originalen Bleiverglasungen ausgestattet sind, weisen zum Teil so starke Verwitterungen auf, dass ihre Standfestigkeit gefährdet ist. Die äusseren

Fenster mit Bleiverglasung Aula 3.OG

Fensterbleche sind verwittert. Die Anschlüsse zu den Natursteinlaibungen sind unzureichend.

Für die Putzflächen der Straßenfassade besteht kein Sanierungsbedarf. Jedoch sind alle Fenster fachgerecht zu überarbeiten oder gegebenenfalls in Abstimmung mit der Denkmalschutzbehörde zu erneuern. Insbesondere die Fenster der Aula sind mit innenliegenden Flügeln aufzudoppeln um den Anforderungen des Wärmeschutzes zu genügen. Für die Fenster zu den beheizten Fluren ist dies ebenfalls zu empfehlen. Da die Fassaden nicht gedämmt werden, empfehlen wir dringend für die konstruktive Ausarbeitung der Fenster einen Bauphysiker hinzuzuziehen.

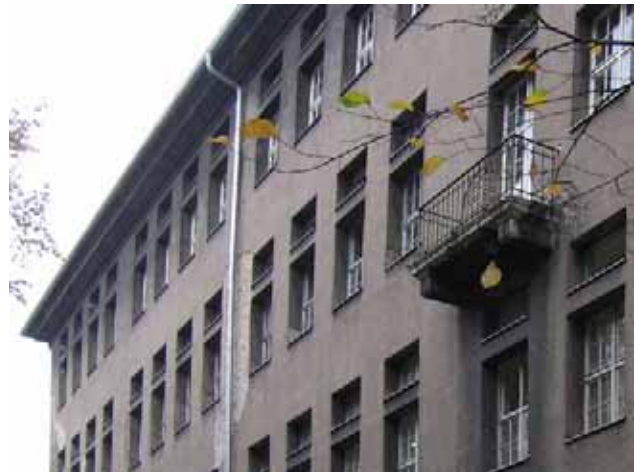
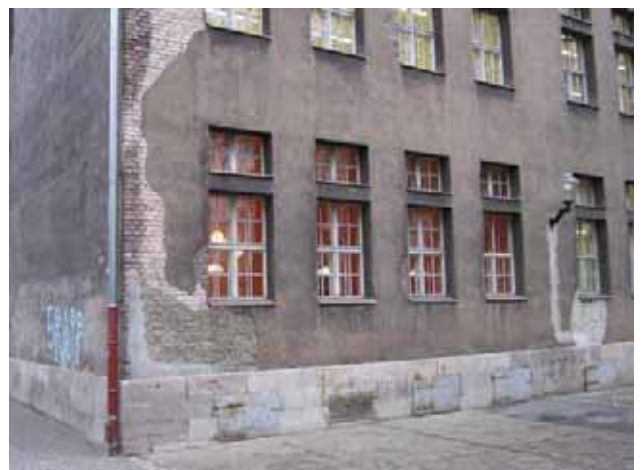
Die giebel- und längsseitigen Fassaden des Westflügels sind stark verwittert und weisen umfangreiche und großflächige Putzschäden auf, insbesondere im Bereich der Regenfallrohre, der Fensterlaibungen und des Balkons, die auf langfristige Durchfeuchtungen durch ehemals defekte Fallrohre und Fensterbleche zurückzuführen sind. Der Natursteinsockel ist überwiegend in gutem Zustand, jedoch ist eine Öffnungen mit Ziegelmauerwerk geschlossen, und ein Fehlstelle mit Beton ausgebessert worden. Ein Großteil der Fensteröffnungen im Sockel ist mit Blechklappen verschlossen.

Fassade Westflügel

Es ist davon auszugehen, dass an den Fassaden der Putz vollständig erneuert werden muß. In dem Zuge sollten die Fehlstellen im Natursteinsockel fachgerecht mit Naturstein ausgebessert werden. Die Kellerfenster sind im Rahmen der Kellersanierung zu erneuern. Die äusseren Flügel der Fenster im 3.OG sollten einen neuen Anstrich erhalten und nach Bedarf tischlermäßig überarbeitet werden. Für die Fenster der Räume 0.04 und 0.05 im EG besteht kein Sanierungsbedarf. Alle übrigen Fenster sind vollständig zu überarbeiten und mit neuen Beschlägen auszustatten. Die Einfachfenster der Treppenhäuser sind vollständig zu überarbeiten und innen für den Wärmeschutz aufzudoppeln. Die Fensterbleche aussen sind zu erneuern. Die Holzfensterbänke innen sind zu überarbeiten.

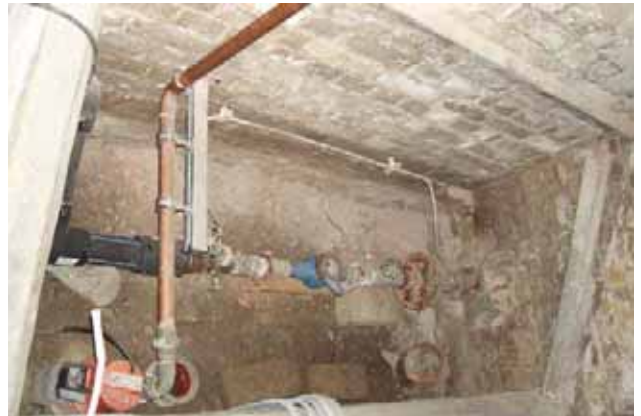
Bild S1

Der Trinkwasser-Hausanschluß für den gesamten Schulkomplex befindet sich im Kellergeschoß des Direktorenhauses in einer gemauerten, offenen Grube ( Foto S1 ). Es handelt sich um eine alte Hausanschlussleitung aus Stahl/Blei der Dimension DN 65; ein Wasser-Feinfilter ist nicht vorhanden. Von dort aus erfolgt die Anbindung des Haupt- und Nebengebäudes (Turnhalle, Mensa) über eine erdreich-verlegte Versorgungsleitung. Die Anbindung der Entwässerung an die öffentliche Kanalisation erfolgt über einen Übergabeschacht in der Außenanlage.

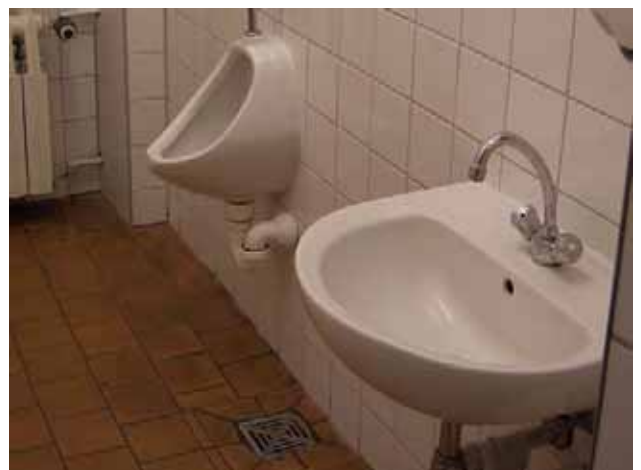
Bild S6

Im Direktorenhaus ist bis auf die neu hergerichtete WC-Anlage im Erdgeschoß ( Fotos S6 ) lediglich der Altbestand an Installationen und Einrichtungsgegenständen vorzufinden.

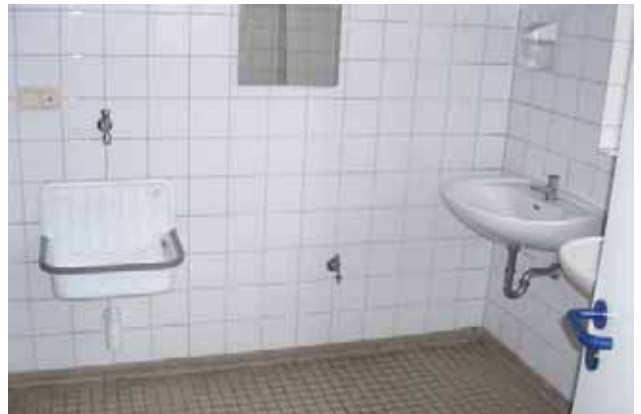
Bild S19

Wie oben schon angeführt ist im Hauptgebäude der WC-Strang im Ostflügel komplett saniert worden (Foto S19 ). Eine Strangsanierung im Westflügel wurde seinerzeit zurückgestellt. Im Direktorenhaus ist lediglich eine WC-Einheit im Erdgeschoß notdürftig wieder hergerichtet worden; die übrigen Anlagen sind komplett sanierungsbedürftig. Ebenfalls sanierungsbedürftig sind die Nassräume im Nebengebäude (Turnhalle, Mensa).

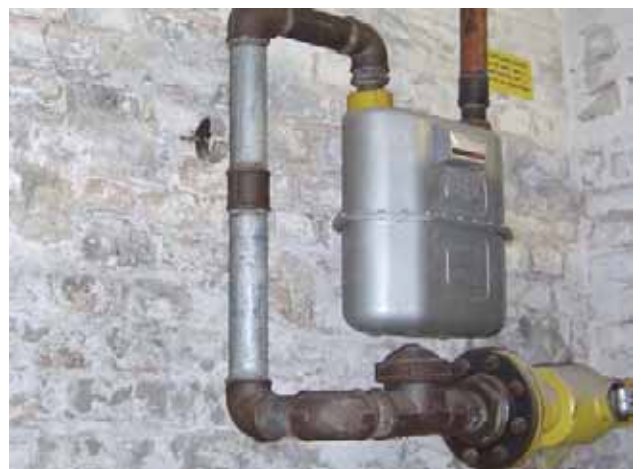
Bild G1

Im straßenseitigen Gebäudetrakt des Hauptgebäudes ist ein Gas-Hausanschluß der Dimension DN 80 incl. Zähler G16 ( Foto G1 ) vorhanden und für die Versorgung von Fachräumen in Nutzung. Die Gasleitungen aus Kupferrohr sind in Teilbereichen unvorschriftsmäßig an anderen Ver- und Entsorgungsleitungen als auch Elektro-Kabelbahnen befestigt worden; Kugelhähne als Strangabsperungen sind nicht überwiegend nicht
