## Gutachten zum Sanierungsbedarf

Heinrich-Hertz-Oberschule, Rigaer Straße 81  
10247 Berlin - Friedrichshain

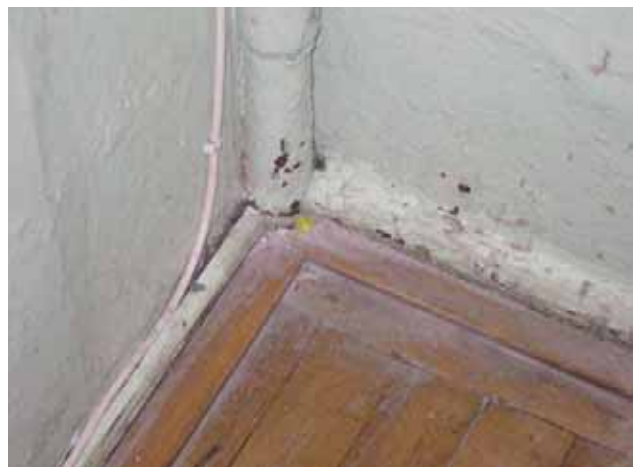
Wand und Boden Raum 0.03 / EG

Der bauliche Zustand ist gut, die Wände sind, der Nutzungsdauer entsprechend, leicht verschmutzt und haben vereinzelt Haarrisse. Im Raum 2.05 ist neben dem Fliesenspiegel eine Wandöffnung nach Ausbau von Steckdosen offen verblieben und in Raum 3.02 ist die Anspachtelung unter einer Fensterbank abgeplatzt.

Die Wände aller anderen Unterrichtsräume im 1.-3. OG sind überwiegend in schlechtem baulichen Zustand. Es sind Putzschäden, unterschiedliche Putzstrukturen mit auffälligen Stößen, sowie Risse zu verzeichnen. An vielen Stellen ist der Putz durch die Kanten der Schülertische beschädigt. Die Wandflächen sind z.T. mit neuen Anstrichen versehen worden, ohne jedoch die Untergründe fachgerecht vorzubereiten.

Für die bereits sanierten Räume besteht kein unmittelbarer Handlungsbedarf. Lediglich die beschriebenen Schäden in den Räumen 2.05 und 3.02 sollten ausgebessert werden.

In allen anderen Räumen sind die Putzschäden zu beseitigen, die Wände für eine gleichmäßige Oberfläche zu spachteln und zu streichen. Die offenliegenden Decken-Stahlträger sind feuerbeständig zu ummanteln und die Decken sollten aufgrund der schlechten Akustik der Unterrichtsräume mindestens in Teilbereichen mit Akustikplatten ausgestattet werden.

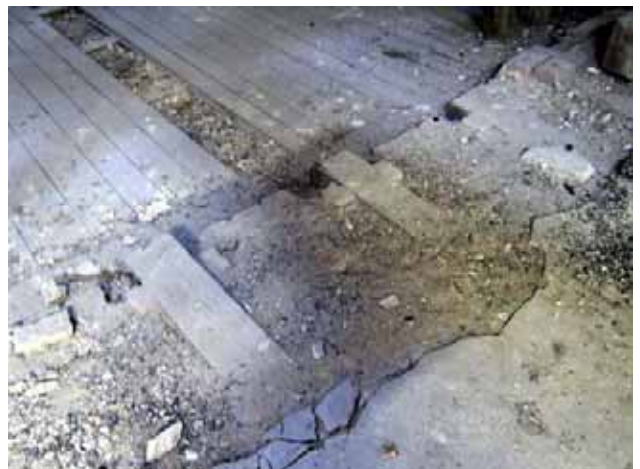
Dachboden Schüttung, Estrich

Die ursprüngliche Holzbalkendecke über dem 3.OG ist in den Seitenfügeln teilweise durch Betonunterzüge ergänzt worden. Insbesondere im Ostflügel wurde die Deckenverstärkungen zur Aufnahme umfangreicher Lüftungsanlagen für die darunterliegenden Fachräume eingebaut. Über den Schlackeschüttungen sind noch zum geringeren Teil Holzschalungen vorhanden, überwiegend ist die Schüttung jedoch mit einem Estrich überdeckt, der in größeren Bereichen aufgebrochen ist. Im Westflügel ist keine Dämmung der Decke vorhanden, was zu dunklen Streifen im Schulflur 3.OG führt. Straßenseitig über der Aula ist die ursprüngliche Schüttung durch eine leichte,

wärmedämmende Schüttung ersetzt worden, deren Dämmwert jedoch nicht bekannt ist. Dämmmaßnahmen im der Decke des Ostflügels, im Bereich der neuen Lüftungsanlagen, sind nicht erkennbar, jedoch ist eine Dämmung innerhalb der darunterliegenden Deckenabhängung nicht auszuschließen.

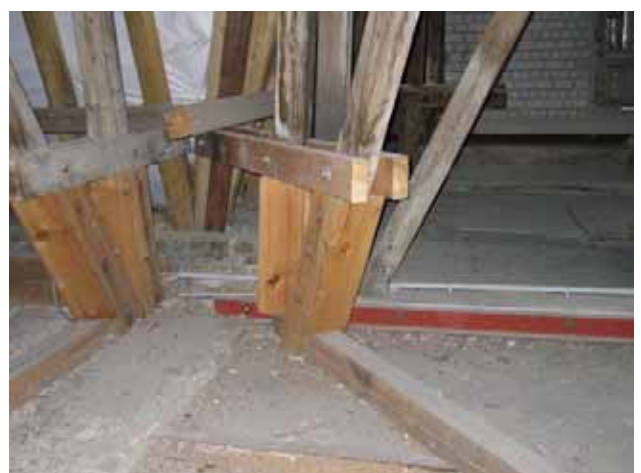
Sanierungsmaßnahmen

Der Dachstuhl, die Dacheindeckung und die Dachentwässerung des gesamten Schulgebäudes wurde nach Aussage des Bezirksamtes Friedrichshain-Kreuzberg, Hochbauservice, Herr Divolis im Jahr 2003 vollständig saniert. In dem Zusammenhang wurden die im Holzschutztechnischen Gutachten des Sachverständigenbüros Rietz vom Juli 2003 aufgeführten Schäden einschließlich des

Schädlingsbefalls beseitigt und die vom Büro Rietz empfohlenen Holzschutzmaßnahmen durchgeführt.

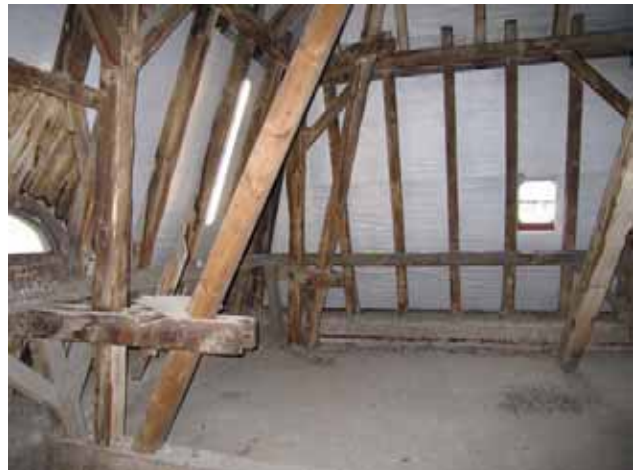
Für den Dachstuhl und die Dacheindeckung besteht kein Sanierungsbedarf.

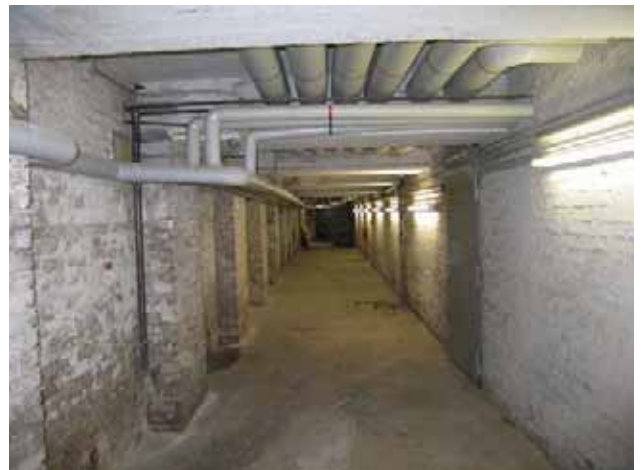
Keller Flur Westflügel

Personal mit Steinzeugfliesen belegt. Im straßenseitigen Flur sind Kabelschächte für eine Transformatorstation in den Boden eingelassen. Alle Böden weisen Feuchtigkeitsschäden auf und sind laut Aussagen des Schulpersonals nach stärkeren Regenfällen teilweise überschwemmt. (siehe auch „Bericht Schadensuntersuchungen Heinrich-Hertz-Oberschule“ des Sachverständigenbüros GWD vom 16.01.2007 im Anhang)

Da der Keller zum größten Teil für Technikräume, Lager und Werkstätten genutzt wird, ist eine Trockenlegung unbedingt erforderlich. Für die Sanierungsmaßnahmen der Feuchteschäden verweisen wir auf den Maßnahmenkatalog des „Bericht Schadensuntersuchungen Heinrich-Hertz-Oberschule“ des Sachverständigenbüros GWD vom 16.01.2007 im Anhang

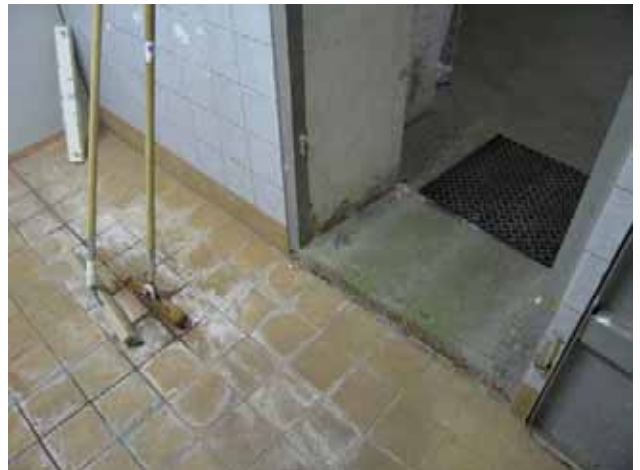
Keller Boden Raum 03

Die Böden der Kellerräume bestehen im wesentlichen aus glatt abgezogenem Betonestrich. Die Böden des Kellerflures im Ostflügel, sowie einige Technikräume wurden aufgedoppelt und mit Ablaufrinnen und Pumpensümpfen ausgestattet. Im Raum 03 sind Dusch- und WC-Anlagen für

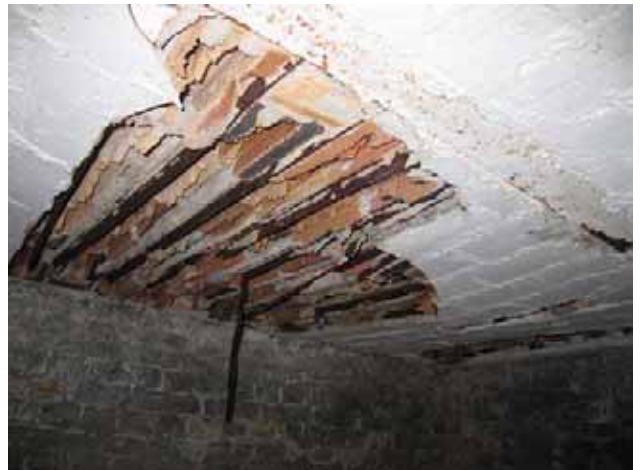
Keller Decke u. Treppenhaus. Nord-Ost

Die Decken über dem KG ist in großen Teilen bereits durch Betondecken ersetzt worden. Diese sind nach Augenschein durch die Feuchtigkeit nicht gefährdet und erfüllen die Brandschutzanforderungen. Es sind jedoch teilweise noch Stahlsteindecken mit freiliegenden Stahlträgern vorhanden, die die Brandschutzanforderungen nicht erfüllen. Im Bereich der beiden Treppenhäuser zum Hof sind die Stahlsteindecken unter den Ausgangspodesten akut einsturzgefährdet, da die Stahlbänder durchgerostet und die untere Schale der Ziegel abgeplatzt sind.

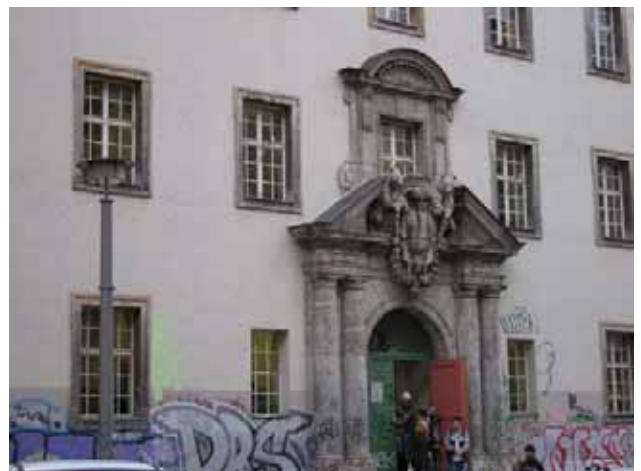
Die Putzflächen der Straßenfassade des Heinrich-Hertz-Gymnasiums sind 1992 erneuert worden und abgesehen von den Graffiti bemalungen in gutem Zustand. Der Portalvorbau mit Giebelverdachung von Otto Lessing, sowie die Fenstergewände und gequadrerten Gebäudekanten aus Naturstein sind nach Augenschein in gutem Zustand. Die Verblechungen des Portalvorbaus sind mit Kupferblech erneuert worden

Die Fenster zu Fluren, Treppenhäusern und der Aula sind ausschließlich Einfachfenster. Die Fenster wurden im Zuge der Putzerneuerung 1992 mit einem neuen Anstrich versehen, der an vielen Stellen bereits erneuerungsbedürftig ist. Die Fenster der Aula, die noch großflächig mit den originalen Bleiverglasungen ausgestattet sind, weisen zum Teil so starke Verwitterungen auf, dass ihre Standfestigkeit gefährdet ist. Die äusseren
